アスベスト目視調査報告書

鹿沼市花木センター解体等予定建築物アスベスト含有事前調査業務

建物No.7 農業研修所(旧管理棟)

株式会社 環境公害分析センター

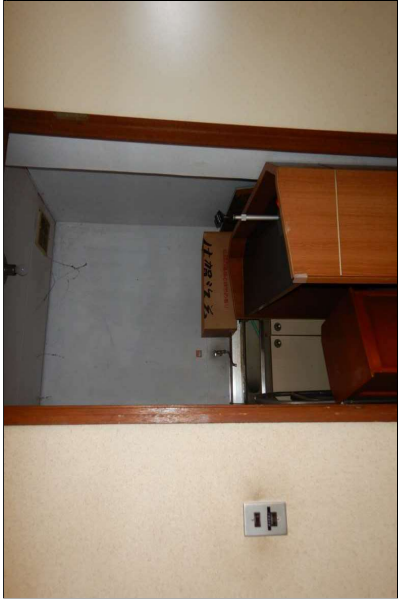
No.8 湯沸室

No.9 ケイ酸カルシウム板 1階 湯沸室 天井

No.19 Pタイル(茶) 1階 湯沸室 床

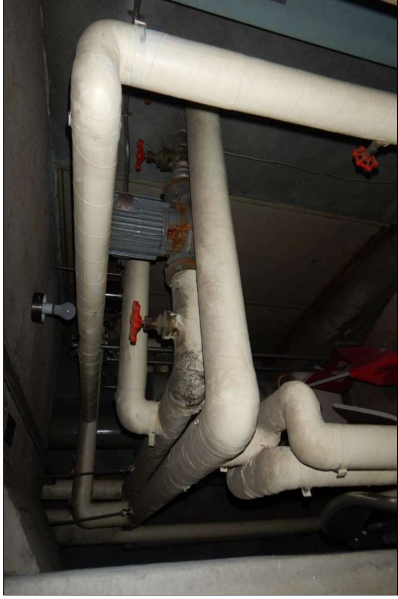
No.15 ボイラー室

No.23 保温材 1階 ボイラー室 配管エルボ

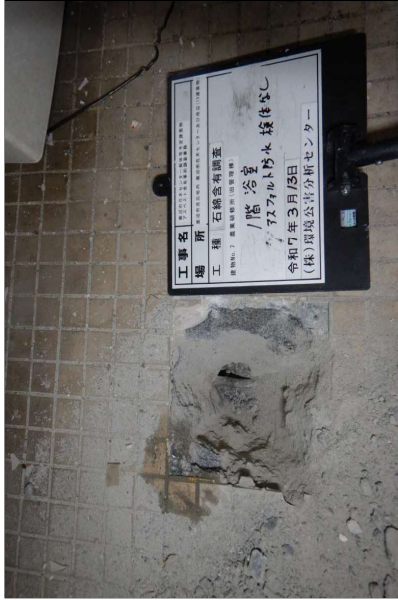
また、対象建物の内部におけるアスファルト防水は確認されなかった。

No.29 1階 浴室
アスファルト防水検体無し

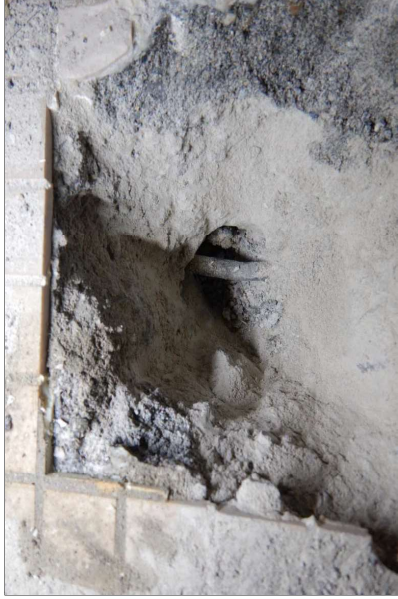
No.30 1階 浴室
アスファルト防水検体無し

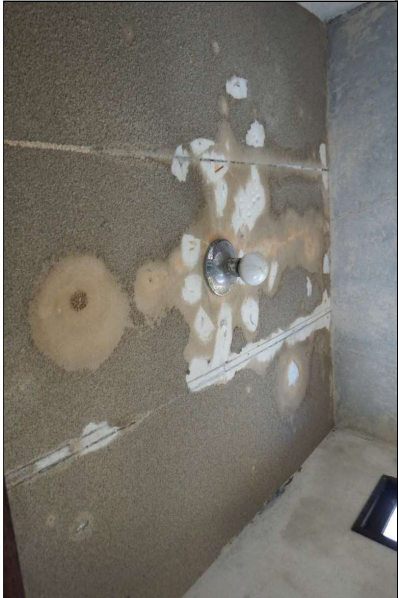
No.31 1階 便所前室

内部の天井に吹付バーミキュライトがあり、床に飛散している状況であったが、分析結果より、無含有が確認されたため、アスベスト飛散の恐れはないと思われる。

劣化状況写真

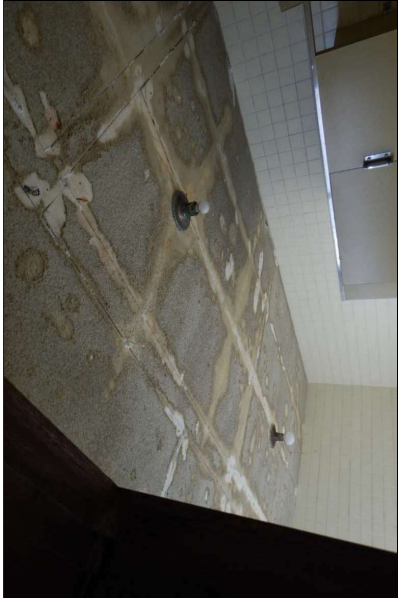
No.32 1階 男子便所

劣化状況写真

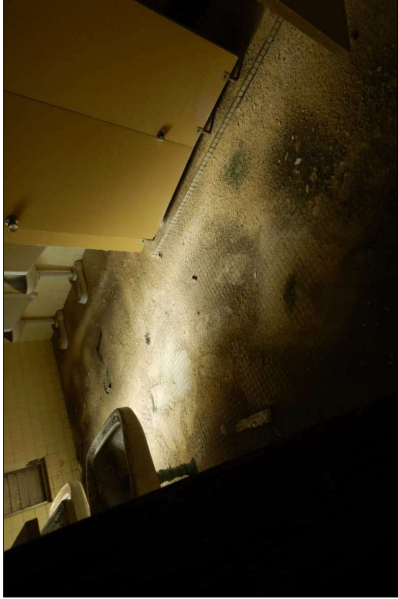
No.33 1階 男子便所

劣化状況写真

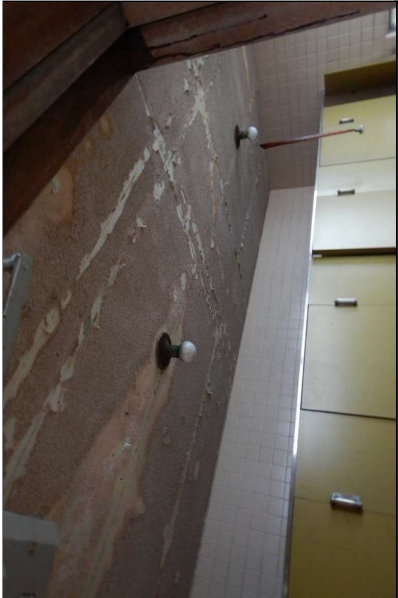
No.34 1階 女子便所

床飛散状況写真

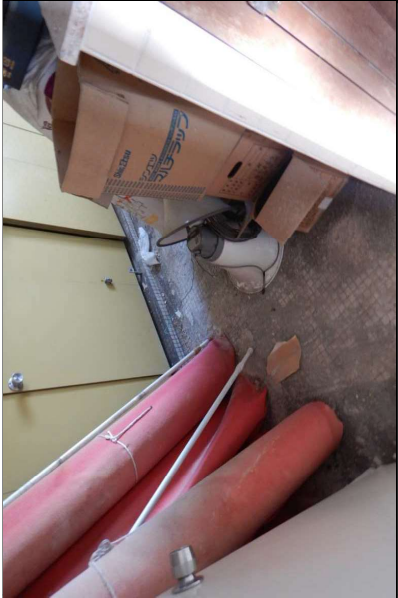
No.35 1階 女子便所

劣化状況写真
