# アスベスト目視調査報告書

鹿沼市花木センター解体等予定建築物アスベスト含有事前調査業務

建物No.33 店舗(茂呂2060-1)

2025年 3月

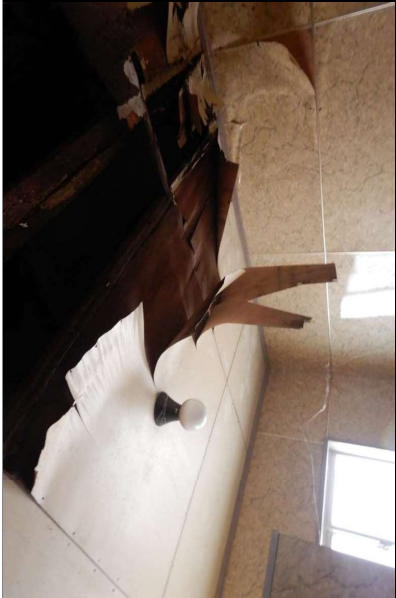
内部の天井や壁の剥がれ等はあるが、その劣化によるアスベスト飛散の恐れは無いと思われる。（資料番号N-3 No.11参照）

No.11 1階 女子便所 天井(プリント合板)  
(劣化状況写真)
